Surveillance et auscultation du comportement géotechnique de talus de mine à ciel ouvert influencés par des travaux souterrains (application à la fosse Ste Marie)

SURVEILLANCE ET AUSCULTATION DU COMPORTEMENT GÉOTECHNIQUE DE TALUS DE MINE À CIEL OUVERT INFLUENCÉS PAR DES TRAVAUX SOUTERRAINS (application à la fosse Ste Marie)

OBSERVATION AND AUSCULTATION OF THE SLOPE GEOTECHNICAL BEHAVIOUR OF OPEN CAST MINES INFLUENCED BY OLD UNDERGROUND MINING

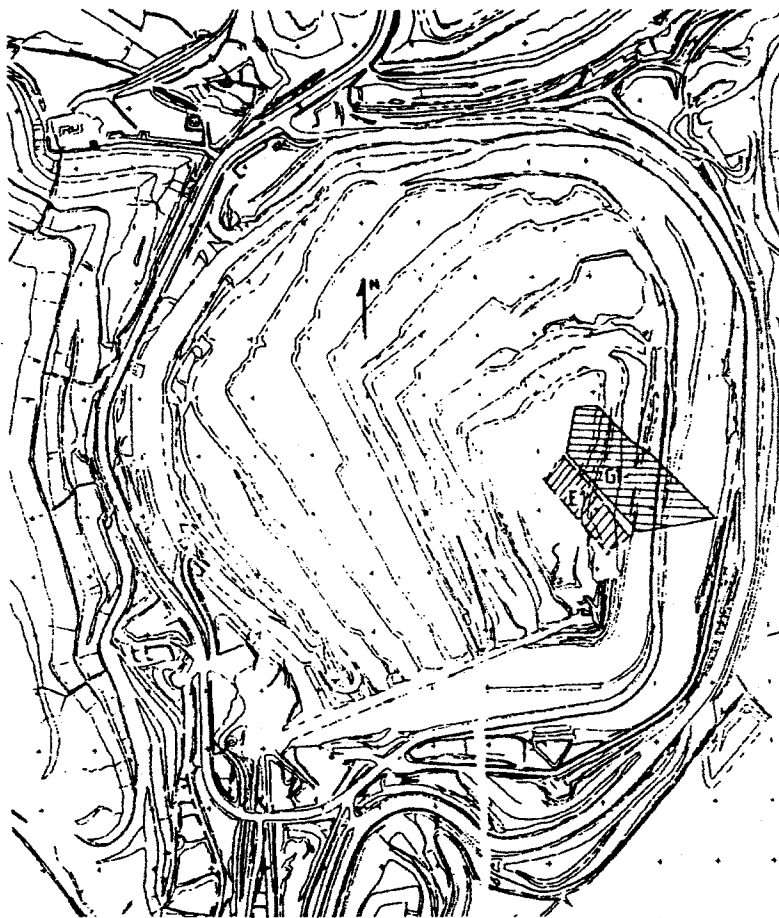
Les H.B.C.M. (Houillères du Bassin Centre Midi), Unité d'Exploitation du Tarn ont entrepris depuis 1985 l'exploitation à ciel ouvert de stots de protection de puits de l'ancienne exploitation souterraine du gisement de Carmaux (puits Ste Marie). La fosse ultime d'une profondeur de 300 mètres aura un diamètre de 1200 mètres en surface et 400 mètres au fond (figure 1).

Fig. 1 : Plan général de la fosse et localisation des panneaux E1 et G1 exploités
